## 前 言

评价对象：分宜县雅山矿业有限公司雅山钨矿选矿厂尾矿库。

通过对分宜县雅山矿业有限公司雅山钨矿选矿厂尾矿库闭库前的安全现状评价，查找该库存在的危险、有害因素并确定其危险程度，提出合理可行的安全对策及建议，为闭库整治设计、闭库安全管理提供依据，也为安全监管部門提供安全监管依据。

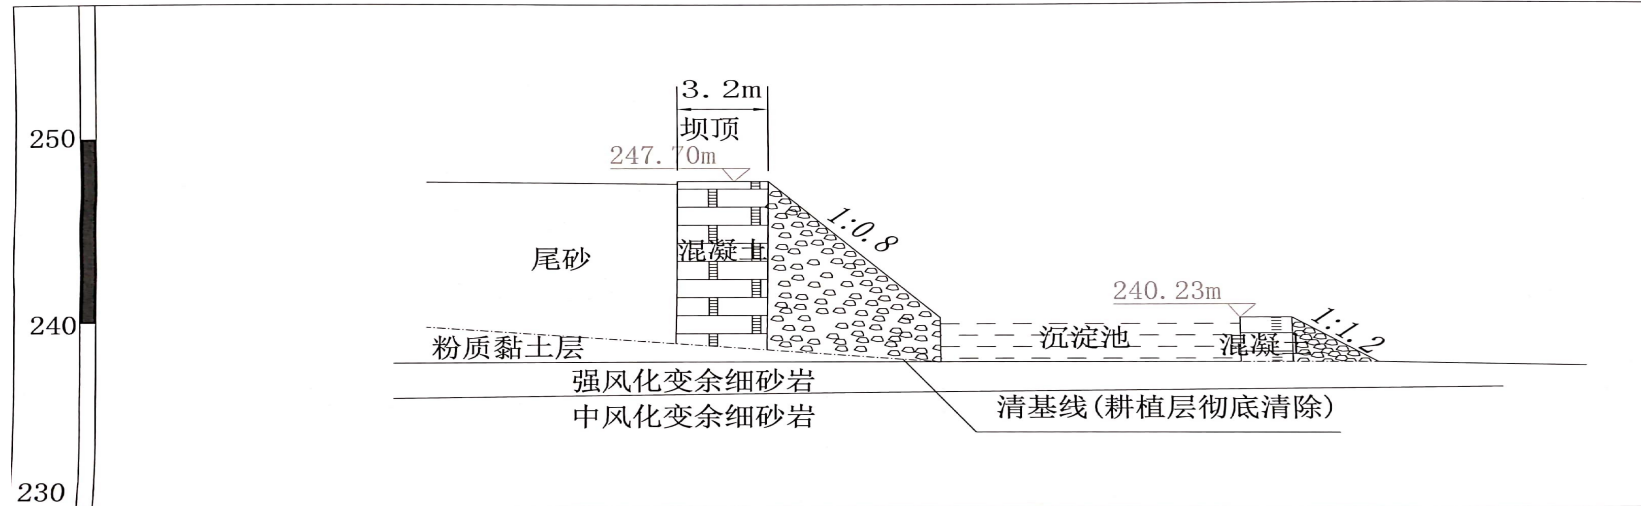
由上表可知，尾矿坝坡在正常及洪水工况下坝坡抗滑稳定系数均满足规范要求。

图 5-4 尾矿坝 249.3m 标高溢流坝段正常工况坝坡抗滑稳定计算简图 ( $K=21.06$ )

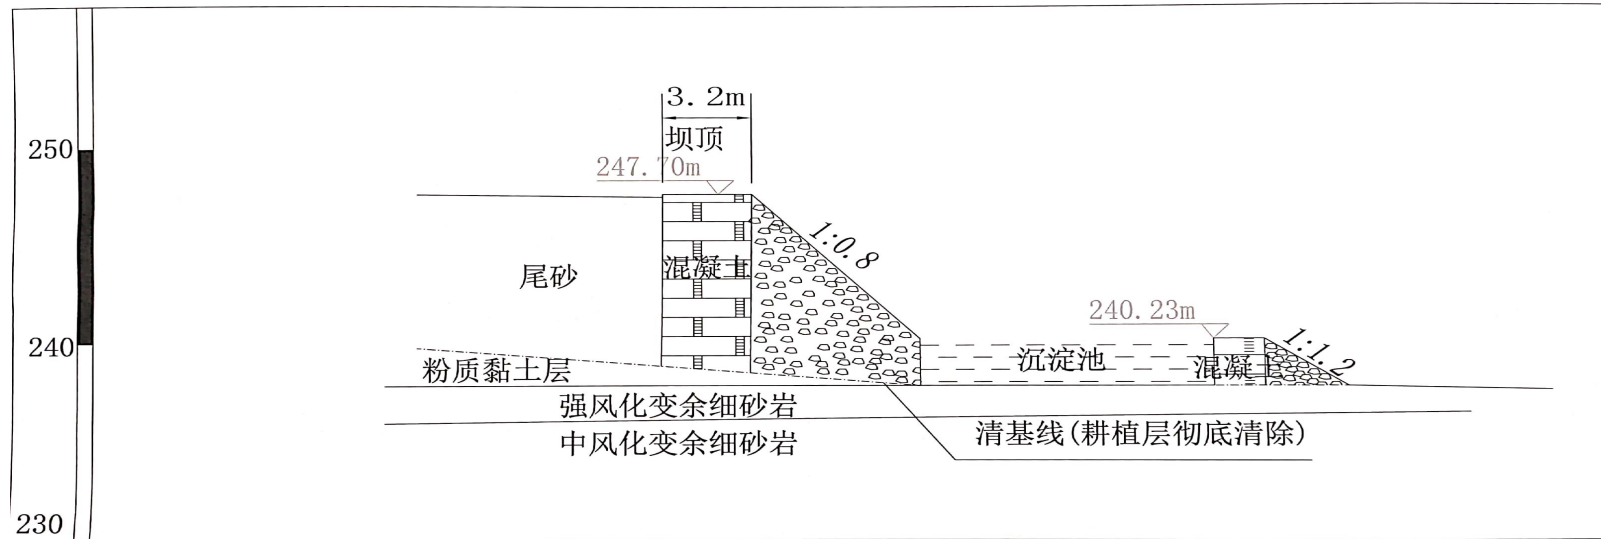
图 5-5 尾矿坝 249.3m 标高溢流坝段洪水工况坝坡抗滑稳定计算简图 ( $K=10.84$ )

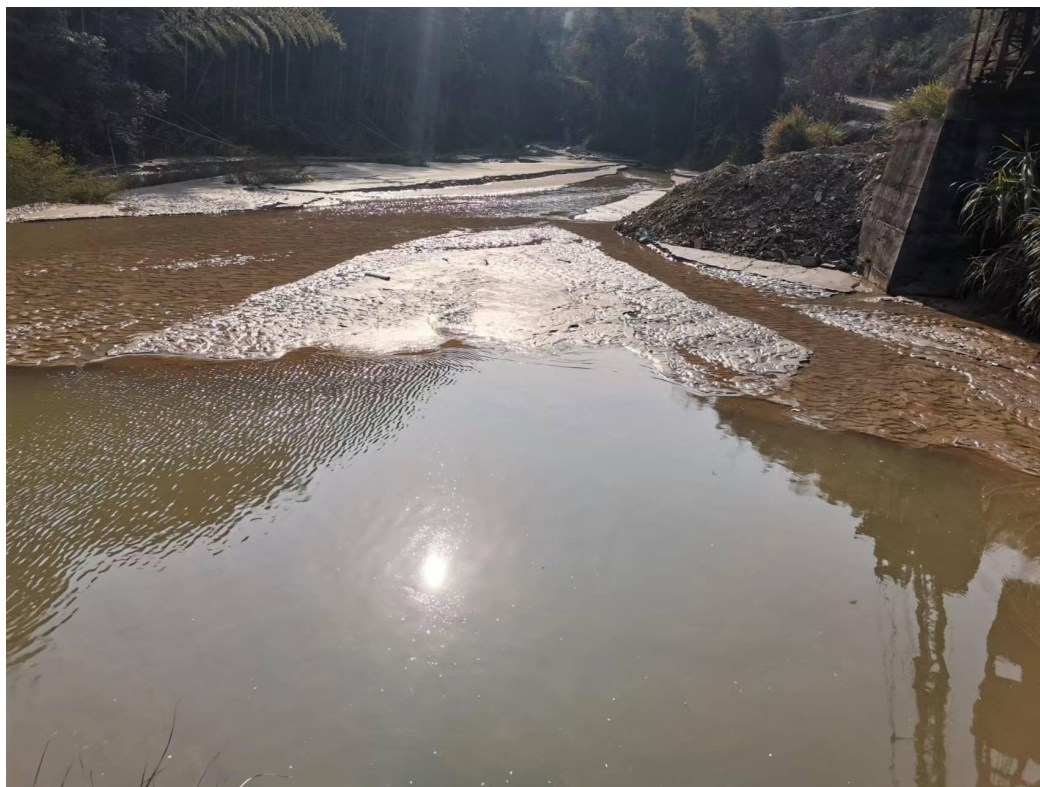
该库目前处于停用状态，经现场勘查发现该尾矿库位于一乡村简易道路旁，外坡无明显裂隙；库区下游约 87m 有民房、农田等；库区滩面被水覆盖，上游的砂石不断被水携带在该库进行沉淀淤积。为后续安全考虑，新余市分宜县铃山镇人民政府拟对该尾矿库进行闭库治理，该单位为尾矿库监管单位。

图 1 库区滩面现状图

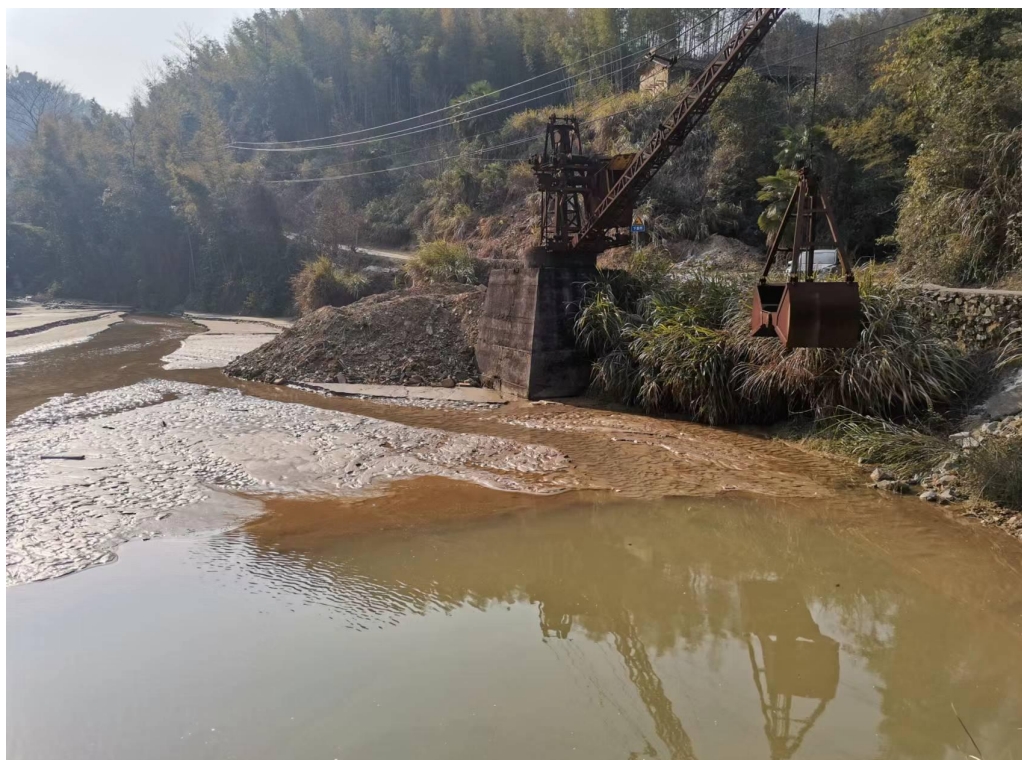
学校等建筑设施。库区周边山体整体稳定性较好，未发现滑坡、塌方及泥石流现象。库区内没有违章建筑、违章施工和违章采选作业情况。库区周边无爆破、采矿活动，但库区会有上游不断流入的水体夹杂着尾砂排入；库区有被倾倒废石、废土等。尾矿库紧挨一乡道，乡道直通库区坝体，比较通畅。在尾矿库坝前有一历史遗留下来的挖沙机，曾在库区进行过采砂活动，现未开采。

图 2 库头遗留下来的挖沙机及倾倒的废石土

3)、严禁在尾矿坝上和库区周围进行乱采、滥挖和非法爆破等。闭库后严禁外来尾矿、废石、废水和废弃物排入，严禁放牧和开垦。

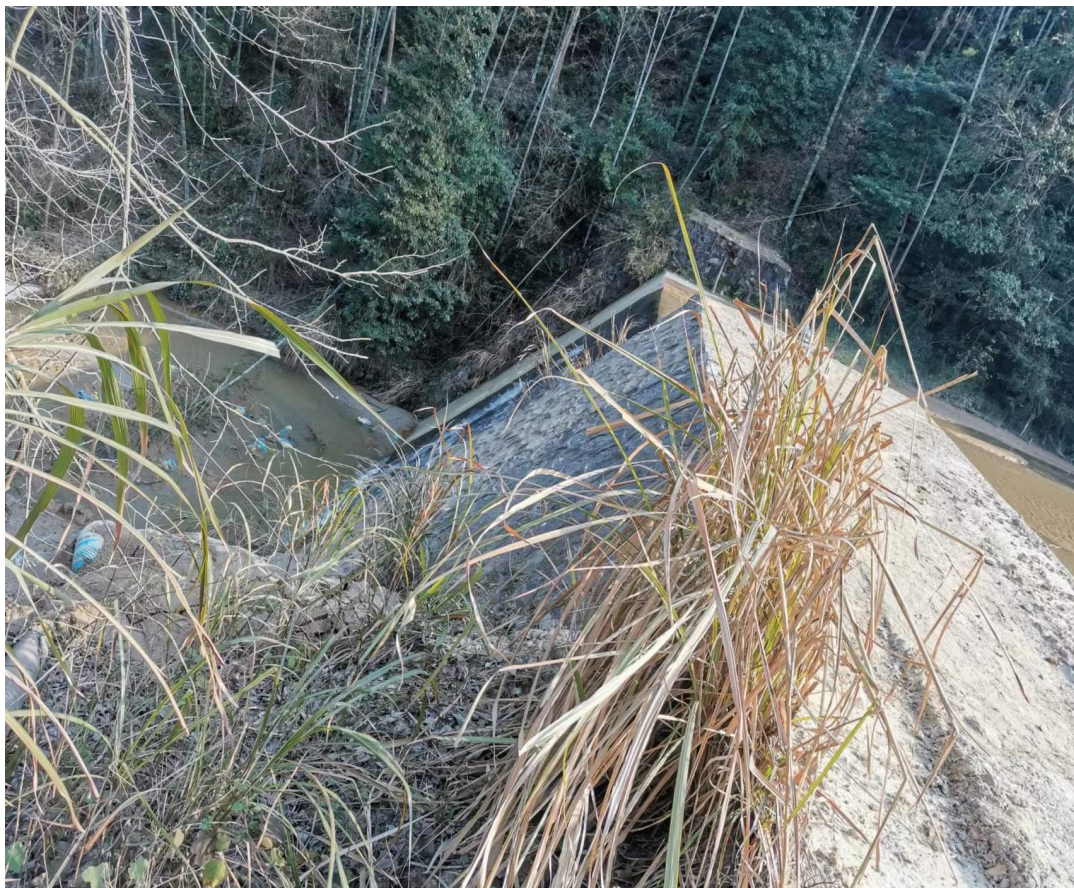
根据现场踏勘发现：坝体表面平整光滑，未发现明显变形、裂缝和渗漏等现象，大坝运行良好。

图 3 坝坡外坡图

1)、尾矿坝坡度缓于设计，坝体强度、稳定性均满足要求，但闭库后任应定期检查坝体有无开裂等现象。

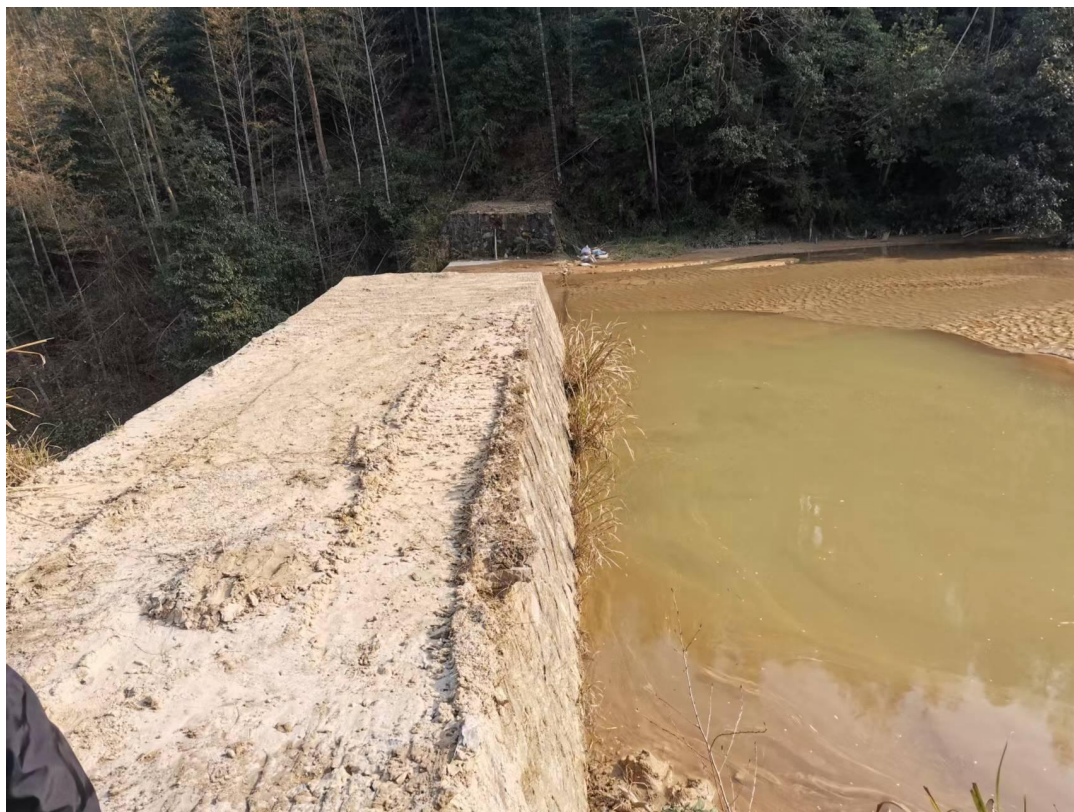
图 4 坝坡内坡图

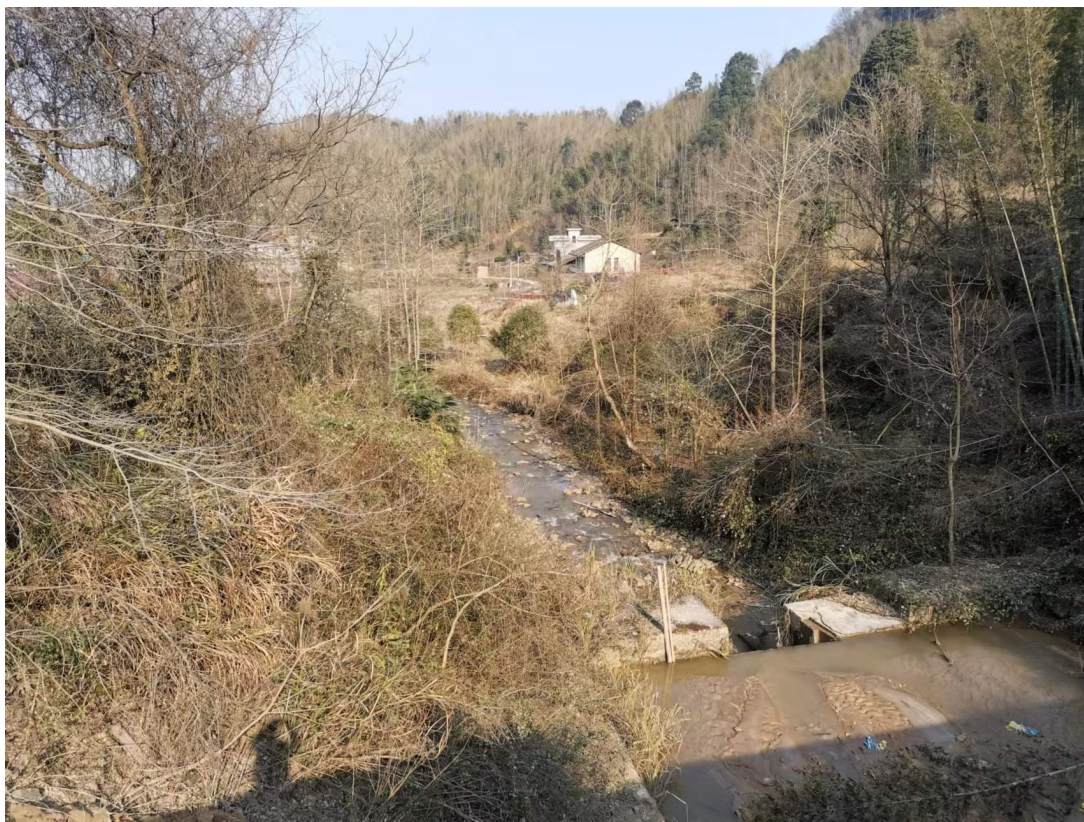
该库尾矿坝位于库区的东面，库头有一消力池，与下方河流连接。尾矿库位于一乡村道路旁边，在库区下方有民房和农田，1000m 范围内约有 18 户民房，常住人口约 30 人，最近的民房直线距离约为 87m、农田约 132m；根据“头顶库”判定标准，该尾矿库为“头顶库”。除民房外，1000m 范围无其它工厂、学校、水产基地以及全国和省重点保护名胜古迹等建筑设施。在尾矿库坝前位置有一遗留下來的挖沙机，该挖沙机已停止工作。

图 5 库区下游民房及消力池现状图

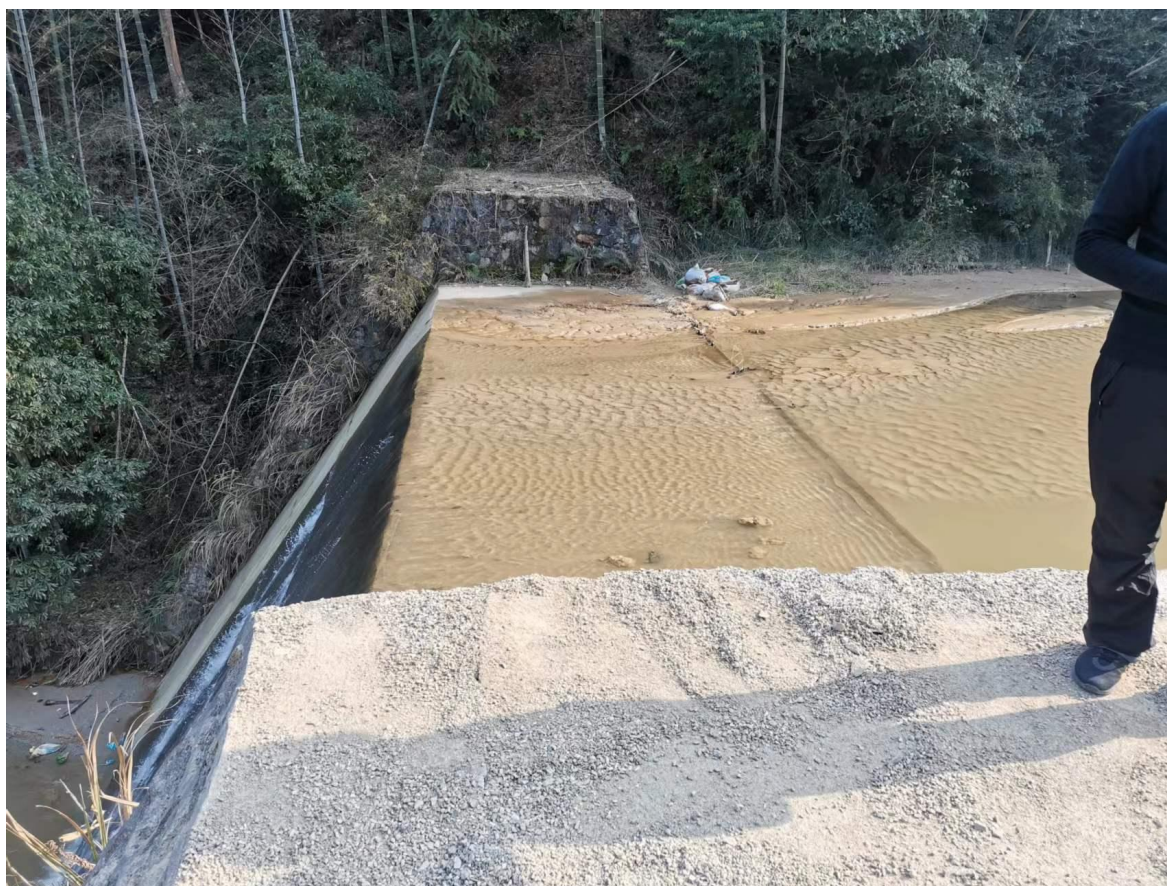
| 5 | 溢洪道、截洪沟检查内容：断面尺寸，沿线山坡滑坡、塌方，护砌变形、破损、断裂和磨蚀，沟内淤堵等，对溢洪道还应检查溢流坎顶高程，消力池及消力坎等。 | GB39496-2020<br>第 9.2.10 条 | 检查溢洪道与消力池排水正常，尺寸高程与设计不符。 | 不符合 |

经过计算，现有的溢洪道排洪设施能满足库区最大排洪要求。溢洪道无开裂等现象，排水正常。

图 6 宽顶溢流堰排水现状图

1)、现有排水系统能满足洪水时的最大过流需求，闭库后应定期检查其有无变形、位移、损毁、淤堵等，并及时修复损毁的排洪构筑物。
